## BERICHT

über die Prüfung einer GFK-Abdeckung 765/765,  
Klasse D, hinsichtlich der Frostbeständigkeit

Firma COMTRON Handels GmbH  
1210 Wien, Peter-Kaiser-Gasse 6

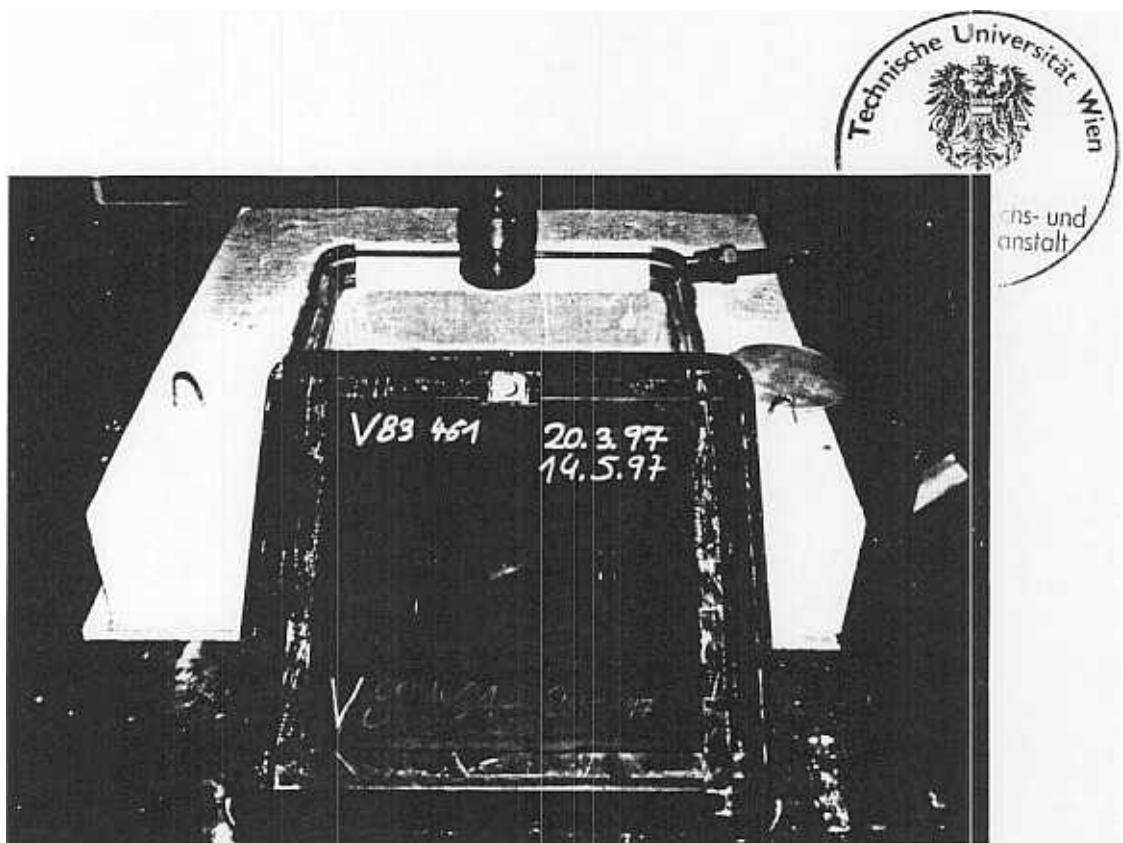
Im Anschluß daran wurde die Last weiter gesteigert, um die Bruchlast festzustellen. Bei den Laststufen 410 kN und 470 kN war jeweils ein Bruchgeräusch hörbar, die Abdeckung nahm aber die Laststeigerung weiterhin an. Bei Erreichen von 484 kN war wieder ein Bruchgeräusch hörbar und erfolgte ein rascher Lastabfall. Die Prüfung wurde anschließend abgebrochen. Die Laststufe 484 kN ist daher als Bruchkraft der gegenständlichen Abdeckung zu bezeichnen.

Die Abdeckung wurde nochmals augenscheinlich überprüft. Es war kein Bruch bzw. eine sonstige Beeinträchtigung sichtbar. Die während der Prüfung aufgetretenen Bruchgeräusche sind daher auf Bruch von einzelnen Stegen im Körper der Abdeckung zurückzuführen.

**Bild 1:** Die Schachtabdeckung nach Durchführung der neuerlichen Tragfähigkeitsprüfung

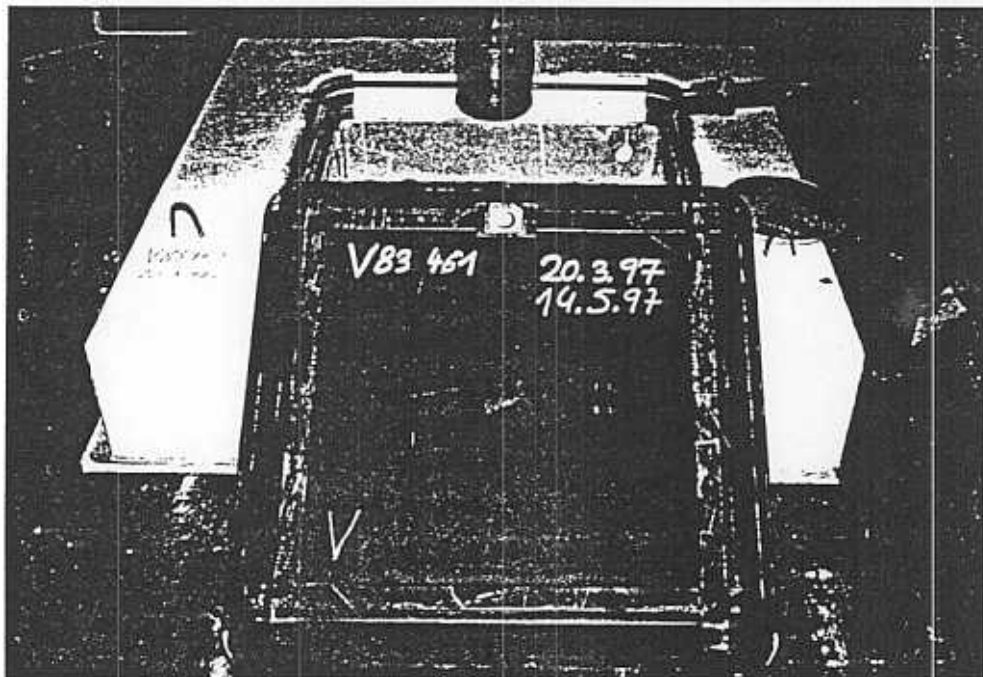
Bild 1: Die Schachtabdeckung nach Durchführung der neuerlichen Tragfähigkeitsprüfung
